舞鶴港における将来計画を見据えた岸壁の老朽化対策に関する技術的検討について

川端 稔教¹

¹近畿地方整備局 神戸港湾空港技術調査事務所 設計班（〒651-0082兵庫県神戸市中央区小野浜町7-30）。

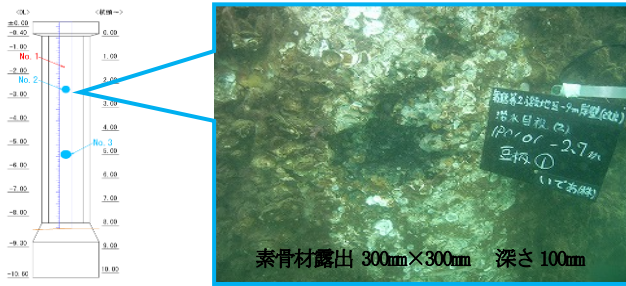
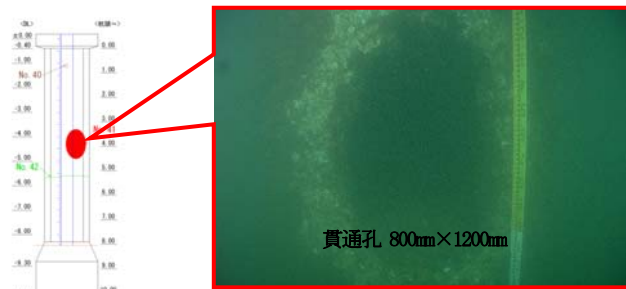
図-4 コンクリートウェル杭状況

潜水目視調査を実施したが、当初、外観に大きな変状等は確認されなかった。しかし、施設の一部が50年以上を経過しているため詳細な調査が必要と判断し、付着物を部分的に除去し、表面の劣化・損傷状況等を更に詳細に点検することとした。その結果、コンクリートウェル杭において、貫通孔や錆汁並びに粗骨材の露出が多数見つかかり、また粗骨材露出箇所付近のコンクリートは非常に脆くなっている状態で、コンクリートウェル杭が局所的に劣化していることが判明した。

コンクリートウェル杭に800mm×1200mmの貫通孔が見つかる等早急な対策が求められる状況にあることが判明した。

またコンクリートウェル杭の圧縮強度試験結果は十分な強度を示していたものの、陥没箇所や粗骨材露出箇所が多数見付き、施設の健全度評価をどのように取り扱うかが重要なポイントとなった。

しかし、全杭にて潜水目視調査を追加し附着物を除去して杭の状態を確認したところ、コンクリートウェル部に大規模な貫通孔が確認され、現状で耐力を有していない状況が確認されたこと、かつ陥没箇所や粗骨材露出箇所が随所で確認され、その付近は特に脆くなっている状況が確認されていることから、コンクリートウェル杭は非常に劣化が進行している状況ではないかと考えた。

過したコンクリート構造物で、老朽化により脆くなっている箇所がある。また、現在変状がない箇所でも、貫通孔の箇所のように、外力が働いた際に大きな変状に進行する可能性も考えられること。また、粗骨材露出箇所では、錆汁の露出状況やかぶり不足により杭中の鉄筋が腐食し、既に残存耐力を有していない可能性が高いことが考えられたため、部材としての評価をa評価とし事後保全処置が必要であると判断した。

また、岸壁の中央に位置し、施設全延長の5割近くを占める重要な構造区間であるため、これらの状況を勘案した結果、施設の性能が低下している状態であると判断し、コンクリートウェル部全体の評価をA評価（施設の性能が低下している状態）とした。

以上から、コンクリートウェル杭については、コンクリートウェル杭を利用した構造検討を検討したが、杭自体の残存耐力を有していない可能性が高いこと、また他に事例もなく今後の維持管理を行いにくいことも含め比較検討を行った結果、部分的な補修対策ではなく、抜本的な対策により補修を行う必要があると判断できたため、撤去・更新することとした。

今回、コンクリートウェル部について、コンクリートウェル杭を利用した構造検討を実施したが、コンクリートウェル杭自体の残存耐力を有していないこと、また他に事例もなく今後の維持管理を行いにくいことも含め比較検討を行った結果、部分的な補修対策ではなく、抜本的な対策により補修を行う必要があると判断できたため、撤去・更新することとし、コンクリートウェル部についても鋼管杭での栈橋式構造を採用することとした。

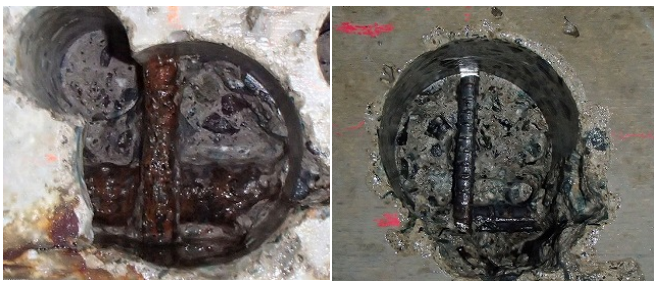
はつり試験による鉄筋腐食調査では、コンクリートウェル部で、梁に腐食が確認されたが、栈橋部では、ほぼ確認されなかった。一方、非破壊試験による自然電位測定では、今回の調査箇所全てで90%以上の確率で腐食ありの結果となった。

【コンクリートウェル部】

【栈橋部】

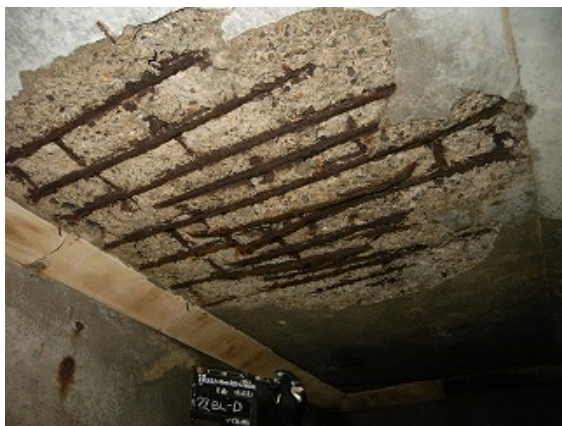
栈橋下面部の鉄筋露出状況
図-5 鉄筋腐食調査状況

また栈橋下面の一部では鉄筋が露出している箇所が確認された。

栈橋下面部の一部で鉄筋が露出し離れている状況が確認されたが、鋼管杭は健全な状態であり、施設全体としては比較的健全な状態であった。また、塩化物イオン濃度が高いことから老朽化対策として予防保全処置が必要であると判明した。また、土留め護岸はコンクリートウェル部と同様で問題なかった。

なお、ケーソン部は、背後を軽量盛土での置換、栈橋部は、栈橋上部工に対して変状対策（ひび割れに対する表面処理や剥離・剥落に対する断面修復）や塩化物イオン対策として電気防食工法を行う等の予防保全処置の他、前面深層混合処理及び背後の軽量盛土で既存不適格への対策を行うこととした。

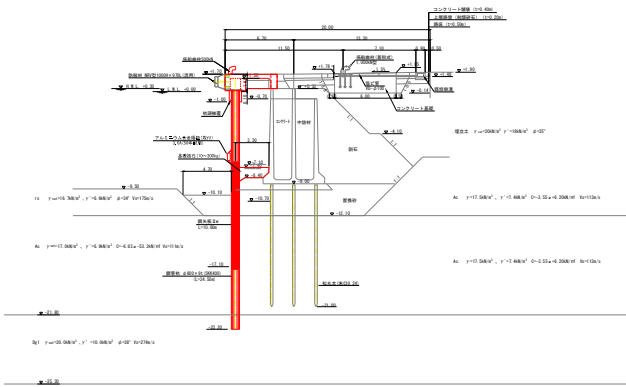
図-7 増深時断面（コンクリートウェル部）

しかし、本岸壁は現在貨物を取り扱っているが、将来計画では旅客船埠頭としての利用となるため、増深した場合、利用条件が変更され、上載荷重が30KNから10KNへと変わることとなる。

このため、各断面において岸壁の安定性を確認したところ増深した場合でも、特に対策を行わなくても問題ないことが判明した。

よって、今回の老朽化対策を実施することで、将来の安定性も問題ないことが確認できた。
