# 舞鶴港で貨物船が岸壁に衝突！ 損傷した栈橋を3次元解析で評価・復旧

高本 裕継<sup>1</sup>・石橋 伸司<sup>1</sup>

<sup>1</sup>近畿地方整備局 神戸港湾空港技術調査事務所 技術開発課

舞鶴港第4ふ頭地区-10m岸壁は、1968年に供用を開始した直杭栈橋構造の係留施設である。老朽化の進行が著しく、補修工事を計画していた。このような中、貨物船が、栈橋に衝突し損傷する事故が発生し、復旧方法を検討する必要性が生じた。通常、栈橋の設計では、横断面方向の2次元骨組構造解析を行うのが一般的である。しかしながら、栈橋の損傷状況を考慮すると、通常の2次元骨組構造解析での評価が困難と考えられた。そこで、復旧検討は、損傷した状態の栈橋を解析できる3次元有限要素解析を用いて行った。

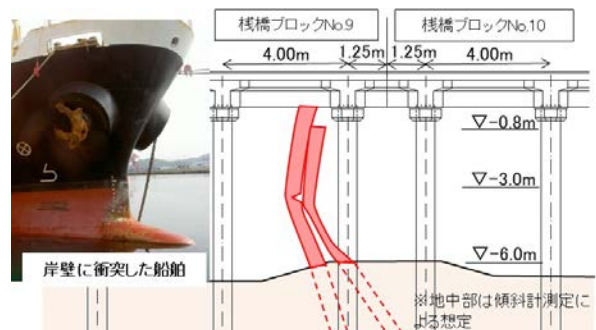
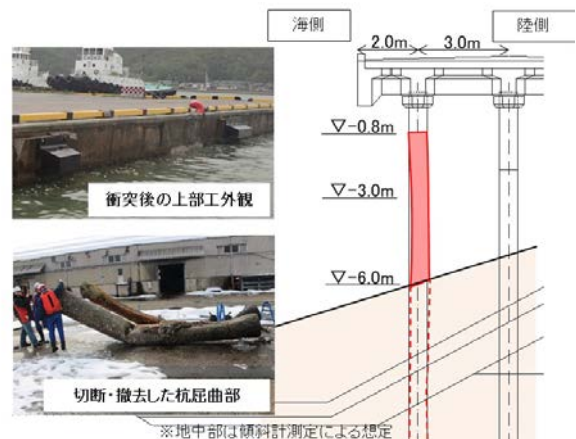
図-2 桟橋損傷状況図（上：正面図，下：断面図）

り発生した。舞鶴港に入港後、当該施設に接岸しようとしていたところ、船首が桟橋下部に潜り込んだ。桟橋の損傷箇所は北側から約40mの位置で、桟橋上部工ブロックNo.9とブロックNo.10を支えている鋼管杭うち2本が屈曲していたが、上部工の著しい損傷はなかった（図-2）。事故後、詳細調査のため、杭の屈曲部分（杭頭部から水深5m）は切断した。

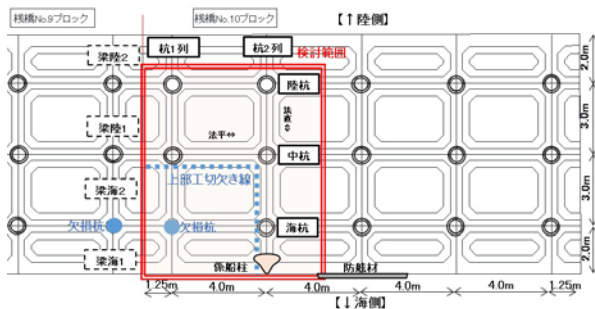
図-4 照査検討範囲

析を行った。このうち、図-4に示す範囲の杭及び梁を対象に照査を行った。照査した状態は、常時、地震時3方向（陸→海、海→陸、法線平行方向）、船舶接岸時、船舶牽引時の6ケース、照査項目は、杭の応力、杭の支持力、梁の断面力である。ここでの杭の肉厚は、供用開始以降50年間、腐食が進行したものとした。

査項目とも相対的に耐力比が大きい傾向であった。これは欠損杭の上部工が残置しているため全体的にバランスが悪いためと考えられる。杭の応力と支持力は許容値以内であったが、梁の断面力では地震時と接岸時に陸側の梁で許容値を超える箇所があった。

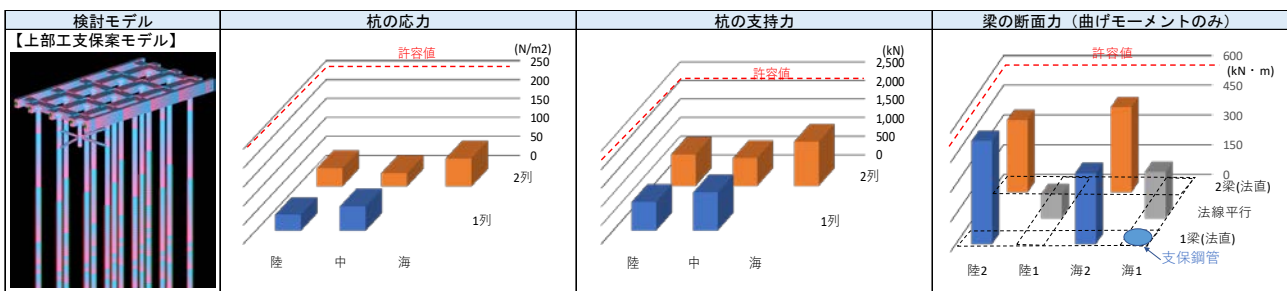
表-4 B案モデルと照査（常時）結果の概要

これらを比較し、残置している上部工を活用するB案が設計上成立する案であることを確認し採用することとした。表-4にB案のモデル図と照査結果（常時）の概要を示す。表-2と比べると、全体的には杭欠損モデルに近い結果であった。B案では、既設杭2本に支保を設置したため、杭欠損モデルの残置した上部工と同様に荷重が作用した。一方、梁の断面力については、杭欠損モデルに比べ欠損杭周辺の断面力が小さくなっていることから、支保設置による効果が確認できた。

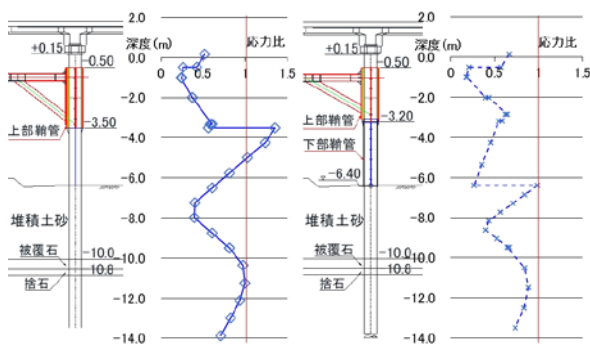
図-5 鞘管を設置した既設杭の応力比分布図  
（左：補強前、右：補強後）

設計を進めていくと、鞘管下端付近で既設杭に発生する応力（地震時法線平行方向）が許容値を超過したため補強が必要であった。鞘管を設置した既設杭の応力比分布は図-5（左：補強前、右：補強後）の通りである。補強前は、鞘管下端の深度-3.5mの位置で応力比が1.4（=NG）になっている。上部鞘管はスタットジベルと無収縮グラウトにより既設杭と一体化することとしている。そのため、杭頭部の重量が大きくなっており、さらに杭断面が鞘管（φ812）から既設杭（φ610）に極端に変化していることが原因と考えられた。このような状況から、既設杭の補強は上部鞘管の径よりも小さい下部鞘管（φ711）を設置し、杭の断面変化を緩和することとした。既設杭との一体化は技術マニュアルの格点部での付着力確保の方法として記載のあるシアキー方式（丸鋼などを

既設杭外側及び鞘管内側の円周方向に一定間隔で溶接する方法）を用いることとした。補修後の応力比分布図（同図右）を見ると、下部鞘管下端で応力比が突出しているものの許容値以内になった。これらの検討結果によるB案の部材構造は図-6の通りである。
