件名	「和歌山GPS波浪計事故調査・安全対策検討委員会」 中間とりまとめの公表について
----	---

# 和歌山南西沖GPS波浪計爆発事故についての調査・検討に関する中間とりまとめ概要①

和歌山南西沖GPS波浪計爆発事故についての  
調査・検討に関する中間とりまとめ

和歌山GPS波浪計事故調査・安全対策検討委員会

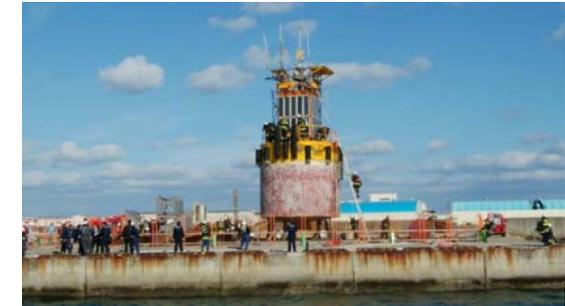
事故発生後の現場状況

- 発生日時:平成29年2月21日(火)14時45分頃
- 発生場所:和歌山下津港 西浜ヤード
- 事故概要:  
近畿地方整備局が、和歌山県白浜沖の沖合約17kmの海上に設置していたブイ式のGPS波浪計に不具合(電圧低下による機器の停止)が生じたため、平成28年12月18日に引き揚げ、和歌山下津港 西浜ヤードに保管。  
製造メーカーである日立造船(株)は、現地にて平成29年2月21日から調査を実施。現場作業員がブイ本体内部にてバッテリー室に入ろうとしたところ爆発が発生、1名死亡、1名負傷。

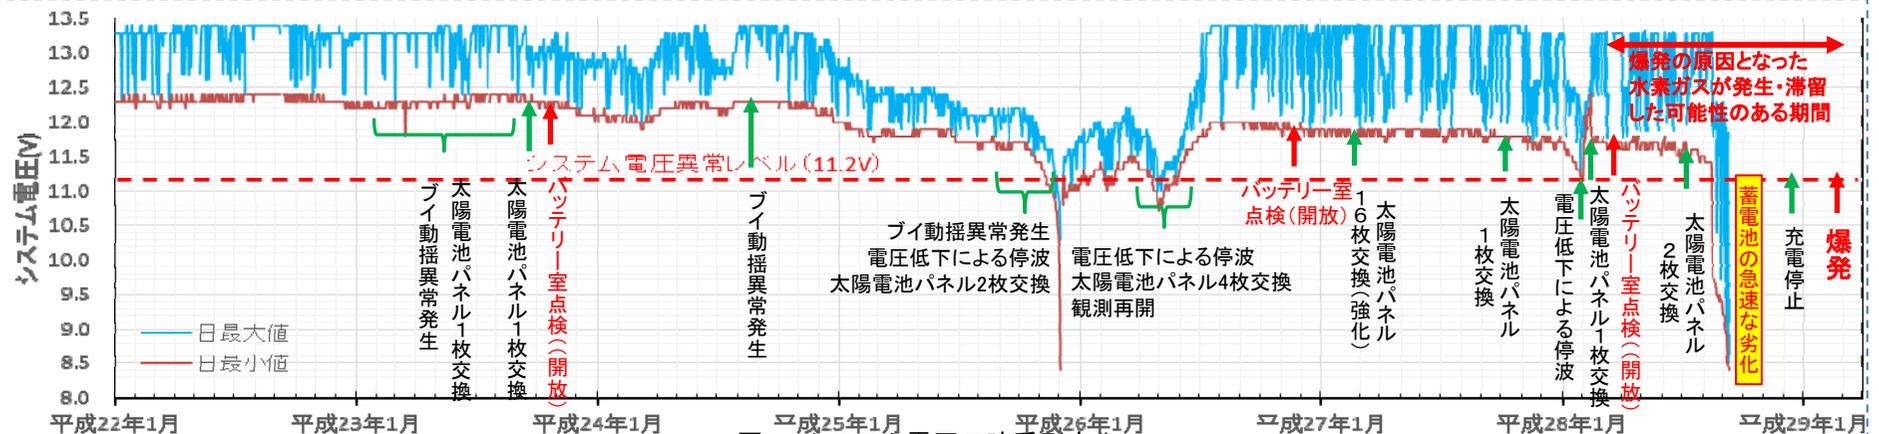
図-1 システム電圧の時系列変化

- 平成23年以降過去3回、バッテリー室を開放して点検を実施しているが、その際、異常な水素ガスの発生は確認されていない。このことから、一部の蓄電池で劣化が進んでいたものの最後にバッテリー室を開放した平成28年3月までは、爆発に至るほどの水素ガスが発生するような状況には至っていなかったものと推測される。(図-1参照)
- 平成28年6月以降、経年劣化等の何らかの要因で蓄電池が急速に劣化し、その結果、正常な蓄電池に過充電が生じ、制御弁式据置鉛蓄電池\*のガス吸収能力を超えて多量の水素ガスが発生、バッテリー室に滞留したと考えられる。

- ・H28.3.17 バッテリー室の点検  
(事故前、最後のバッテリー室開放)
- ・H28.6.23 システム電圧が低下
- ・H28.8.9 システム電圧が回復せず観測停止。  
GPS波浪計の陸揚げ手続き開始
- ・H28.9.9 システム電圧さらに低下  
(電圧等の監視制御機能喪失)
- ・H28.12.18~19 ブイ揚収
- ・H28.12.26 DCコンバーター盤内のスイッチ切断  
(蓄電池への充電を停止)
- ・H29.2.21 爆発事故発生

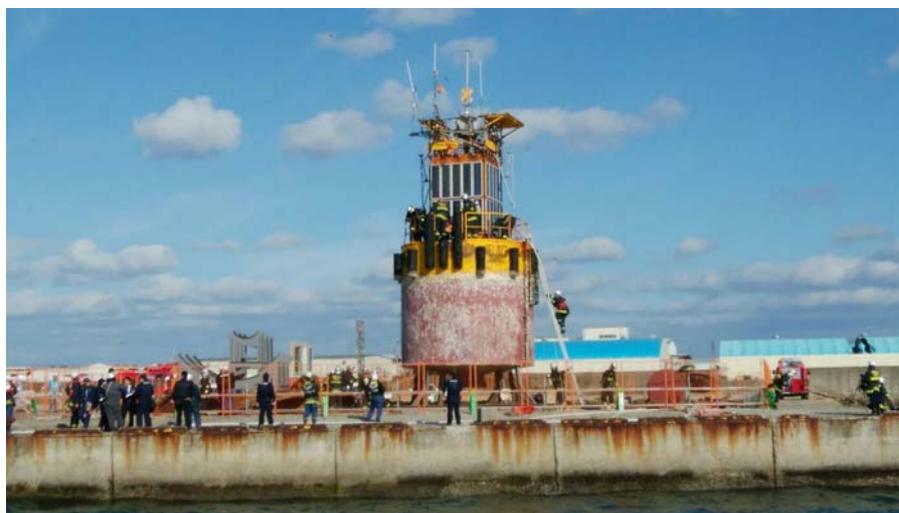
写真 3-1 事故発生後の現場状況

事故発生後の現場状況写真を写真 3-1 に示す。

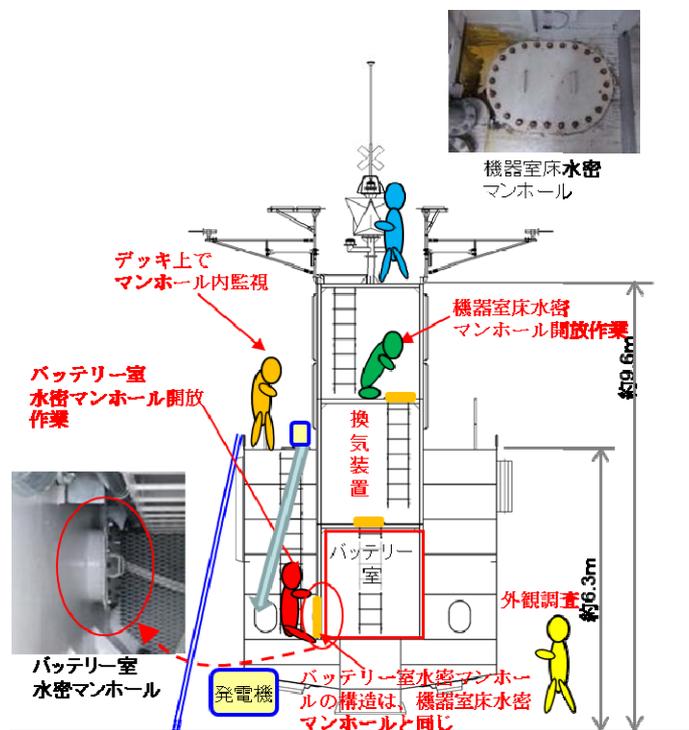
図 3 - 2 ( 6 ) 作業内容 (バッテリー室水密マンホール開放作業)

⑥ 14 : 30 (バッテリー室水密マンホール開放作業)

着火の可能性としては、装備品等による静電気、金属同士の火花、電動インパクトレンチによる可能性が考えられる。事故当時の作業員の話によると、バッテリー室の水密マンホールのナットを電動インパクトレンチで緩め、取り外した後、ゴムパッキンにより密着したままの水密マンホールを引っ張って外した時に爆発が発生したとのことである。このことから、電動インパクトレンチが爆発の直接の原因とは考えにくい。

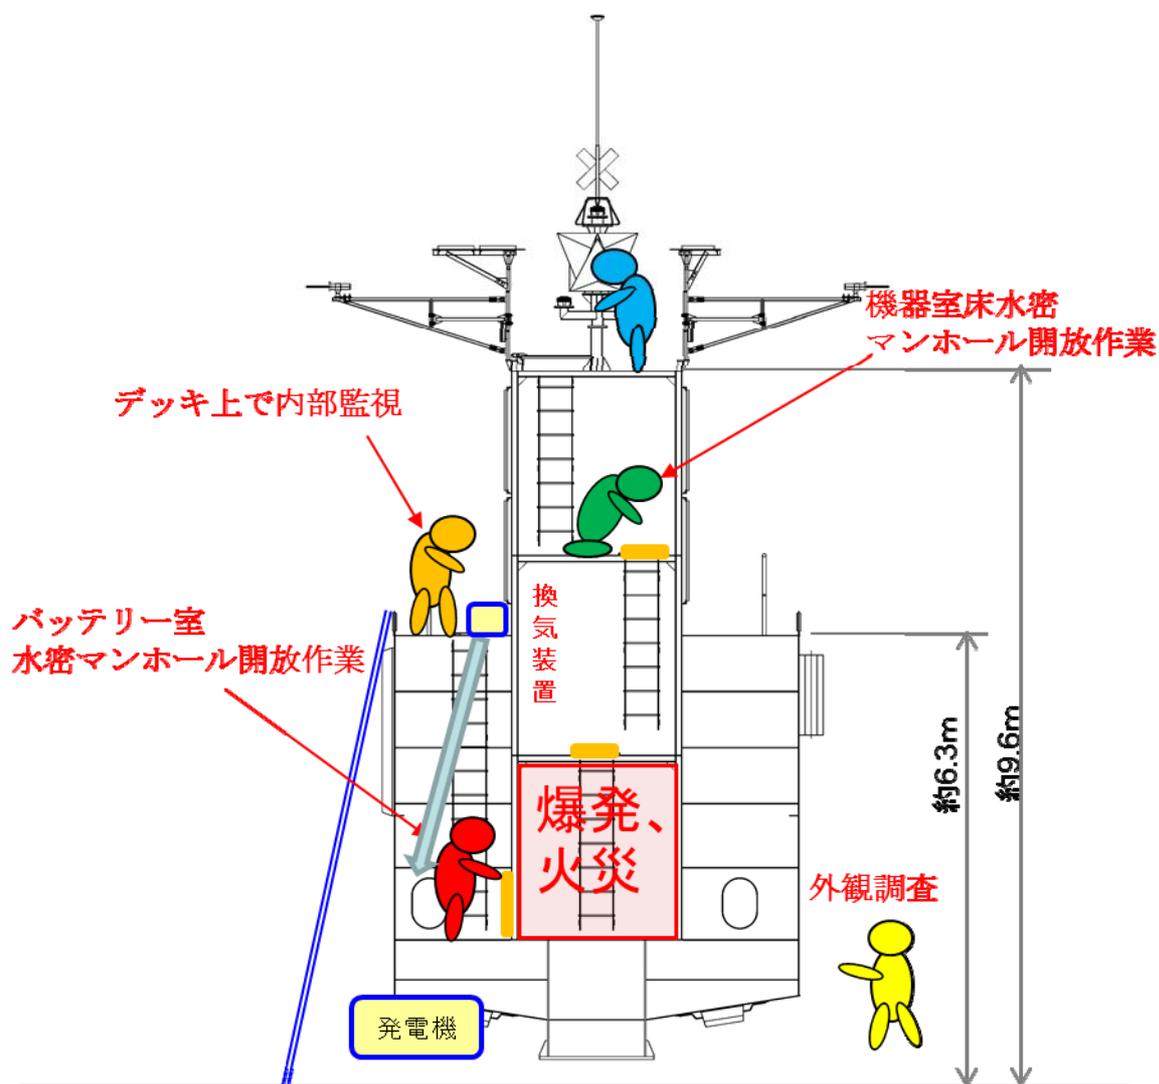
図 3 - 2 ( 7 ) 作業内容（事故発生）

⑦ 14:45 ごろ（事故発生：バッテリー室から爆発・火災）

ブイ内部で作業をしていた被災者 A は死亡（外傷性ショック）を消防により確認。デッキ上で内部の作業を監視していた被災者 B はブイの外へ飛ばされ負傷（顔面挫傷、両前腕打撲、右下腿打撲、左角膜炎）救急搬送された。

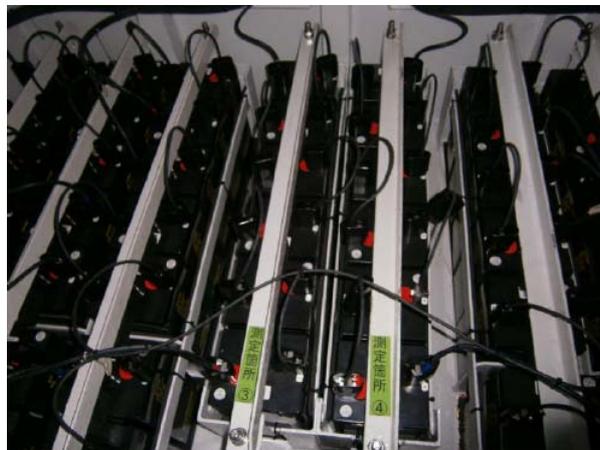
写真4-1 制御弁式鉛蓄電池の固定状況（H28.3撮影）

制御弁式鉛蓄電池は写真に示すようにバッテリー室の床に固定されている状況（写真4-1参照）であった。蓄電池は、波浪計の設置時及び高波浪時の動揺を想定し、確実に固定されていたことから、蓄電池の転倒などにより破損が発生した可能性は極めて低い。

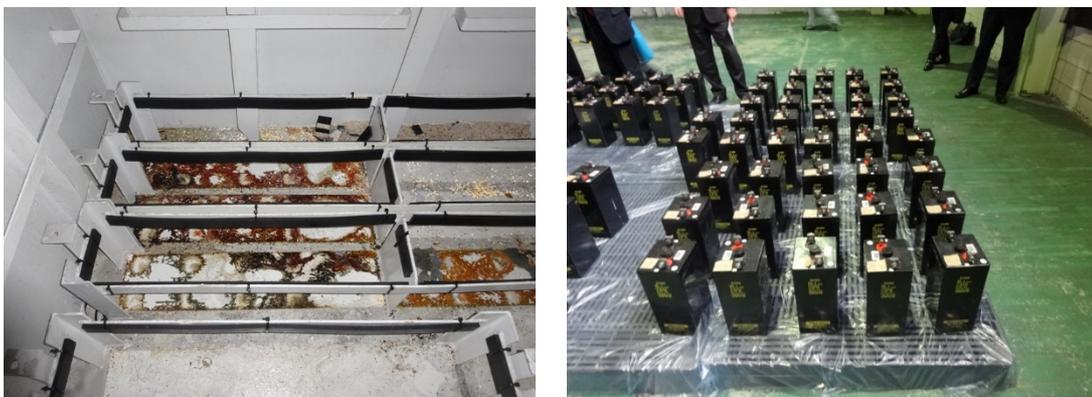
写真4-2 バッテリー室及び回収した制御弁式鉛蓄電池の状況

爆発事故後、バッテリー室内の床を確認したところ、汚れはあるものの腐食は見られなかった。（写真4-2参照）

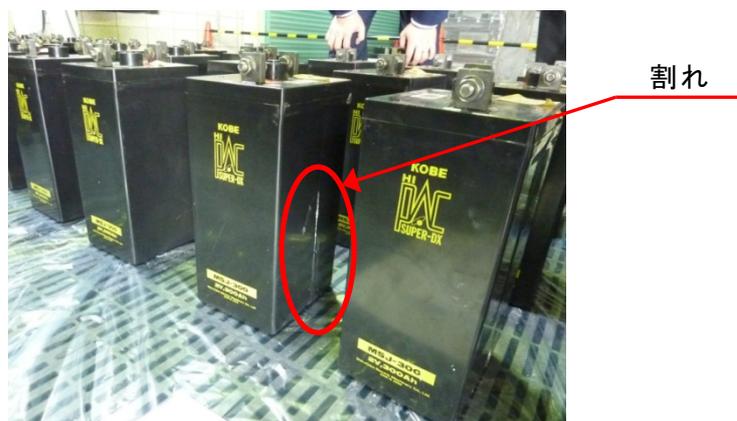
写真 4－3 回収した蓄電池側面の割れ状況

また、蓄電池 78 個（6 直列×13 並列）中 21 個に、側面に割れまたはスジが見られた。  
（写真 4－3 参照）

本来、正常な鉛蓄電池は内部が負圧（電池内部の気圧<外気圧）の状態である。そのため、割れまたはスジの程度については、制御弁の状態により負圧の有無を確認している。その結果、蓄電池番号 7-4、10-6、12-5、13-1、13-6 は負圧になっていないことから、蓄電池側面の割れが貫通していると考えられる。それ以外は負圧になっており、割れは貫通していないと考えられる。（図 4－5 参照）

なお、割れまたはスジは、水素爆発による外部空間の圧力上昇が原因で、蓄電池外部から内部方向に向かって応力が加わり生じたものと考えられる。

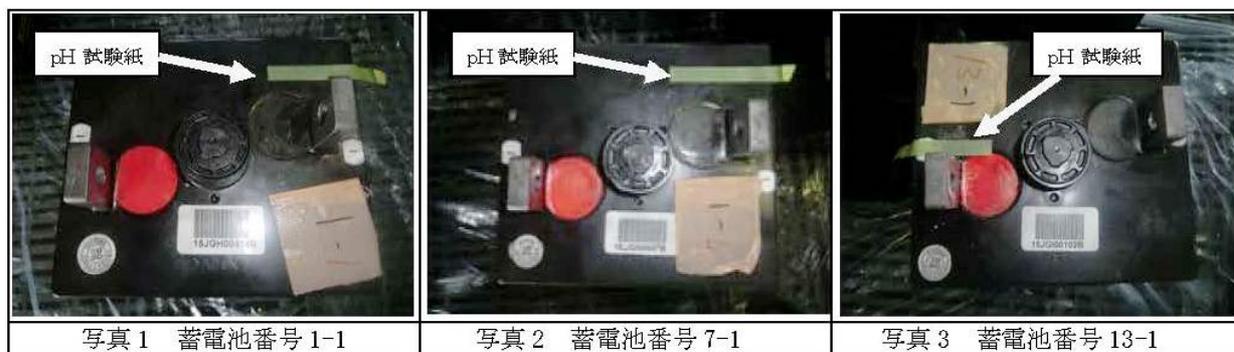
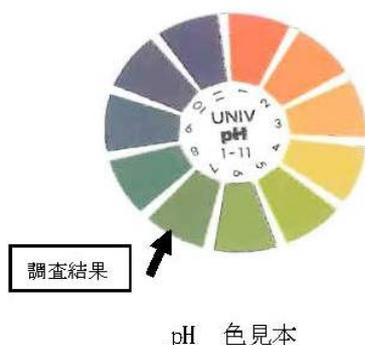
写真4-4 pH試験紙での試験

蓄電池頂部のシミを pH 試験紙で確認したところ、試験紙の色は緑色（pH 値 7）で中性に近い状態であった。電解液が付着していた場合はオレンジ色（酸性）に変色する。よって、制御弁から電解液の噴出はなかったと考えられる。

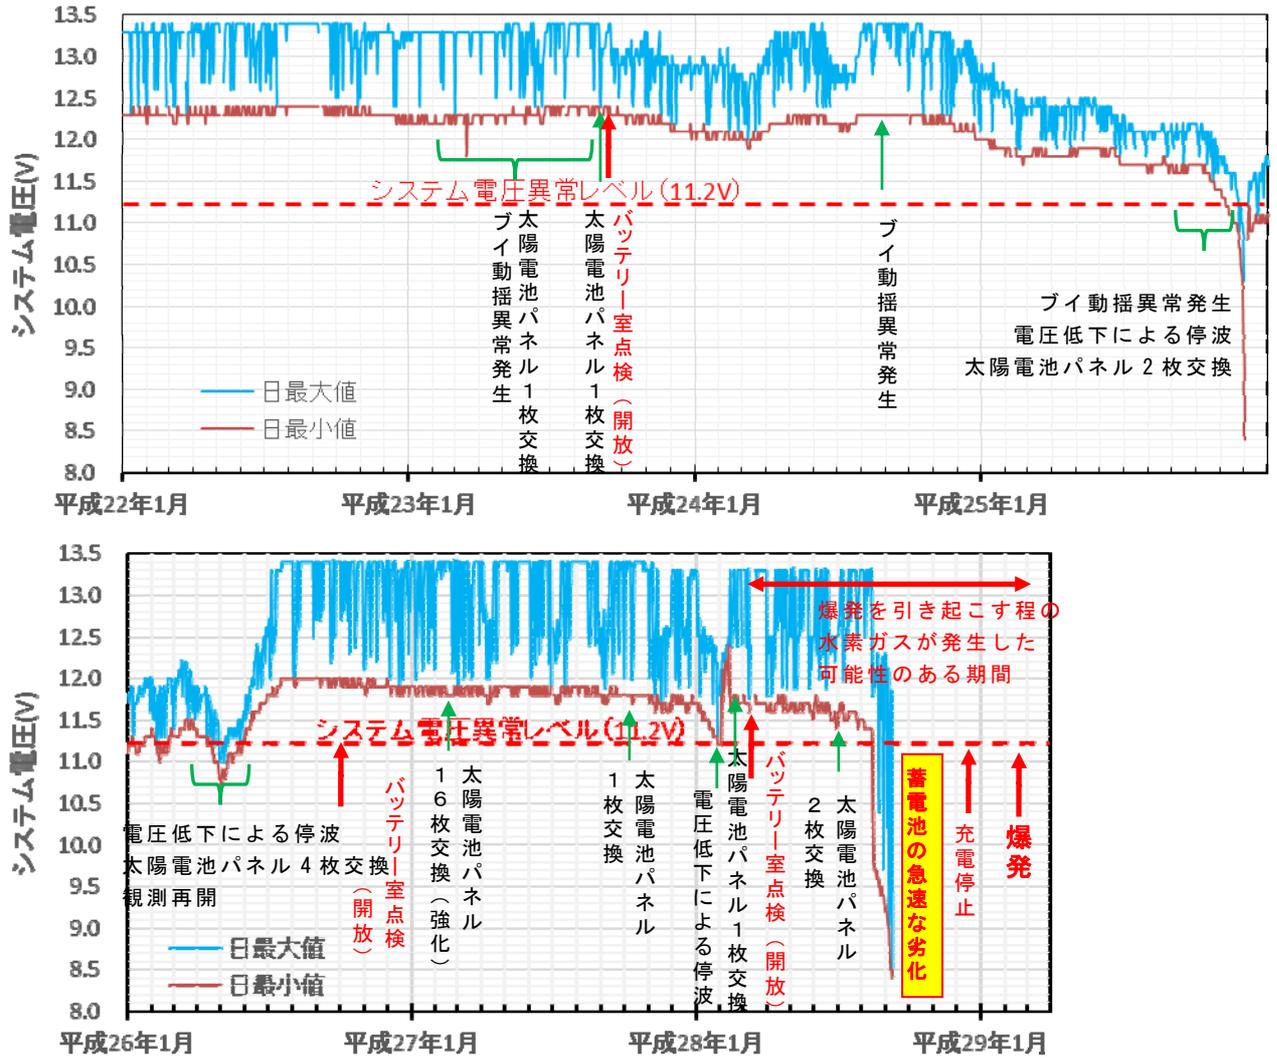
図4-7 システム電圧の時系列変化(平成22年~)

G P S 波浪計の運用が開始された平成 19 年 12 月から平成 23 年前半まではシステム電圧に大きな異常は見られない。

平成 23 年前半にブイの異常動揺（ブイの上下振動が頭打ちとなっているように見られる現象）、太陽電池パネルの損傷が確認されており、これ以降、合計 8 回の太陽電池パネルの交換を行っている。

平成 25 年に入ってから最低電圧が 12V 以下の状態が継続しており、充電量が放電量を下回る過放電状態が生じていた可能性がある。このシステム電圧は、上記太陽電池パネルの交換等により、平成 26 年後半から回復の傾向が見られるが、平成 28 年 6 月以降何らかの要因で急激に下がり、同年 8 月に観測停止の状態となった。このため直ちに陸揚げ手続きを開始し、同年 12 月にブイの引き揚げを行い、充電を停止した。
