# 台風第21号被害の検証について

# 台風21号の概要(台風の進路や大きさ)

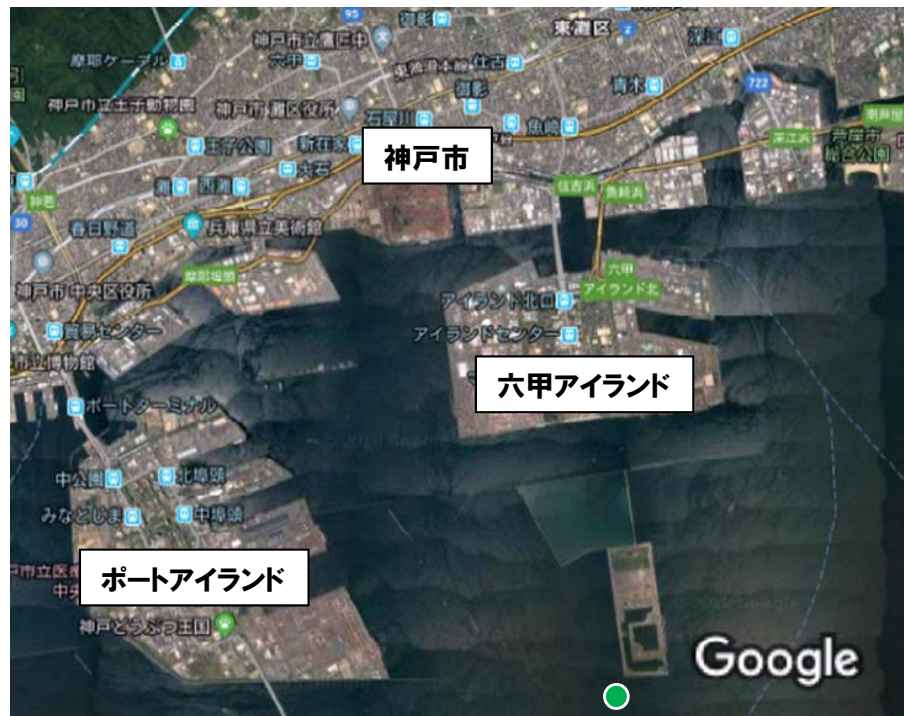
神戸波浪観測所

- ◆ 神戸波浪観測所において、2018/9/4の14:20に最大有義波高（4.72m）、周期（6.2s）を記録。
  - ◆ 既往最大有義波高は、2014年の台風11号時の最大有義波高（4.43m）、周期（6.3s）であった。
  - ◆ 2018年台風21号によって、既往最大の有義波高が更新された。
- ※2018年台風21号と2014年台風11号の最大有義波高は、どちらも水圧補正データである。

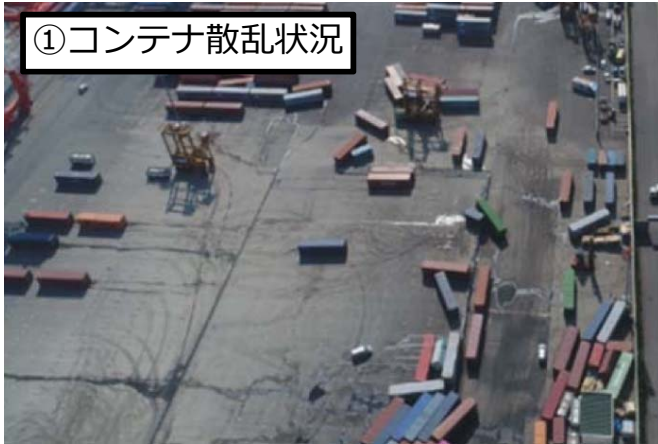
①コンテナ散乱状況

- ◆ コンテナターミナルは、ターミナル、電源設備、冷蔵コンテナ設備の浸水、空コンテナの倒壊、荷役設備の損傷等の被害があった。

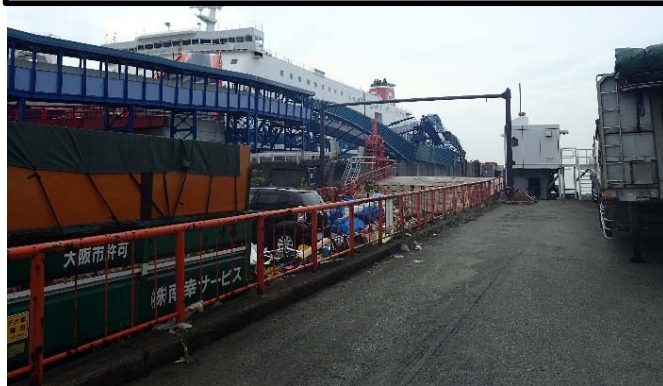
⑥ボーディングブリッジ倒壊状況（全景）

- ◆ フェリー・公共ターミナルでは、ボーディングブリッジの倒壊、船舶の乗上げ、クレーンの倒壊等の被害があった。

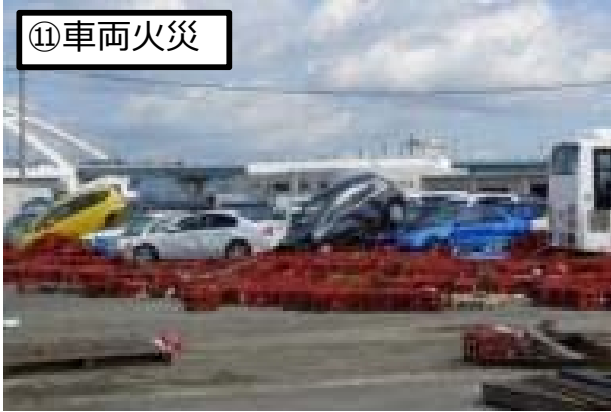
⑪車両火災

## ◆ 民間ターミナルでは、車両の火災、船舶の乗上げ等の被害があった。

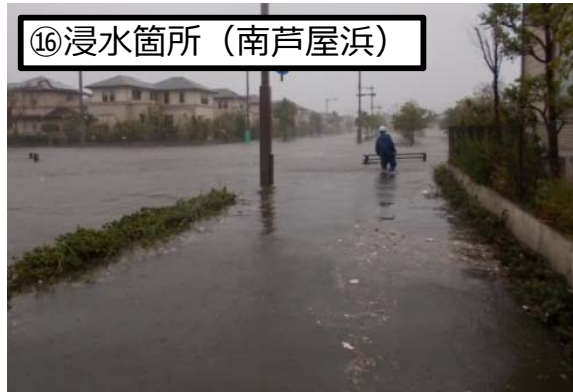
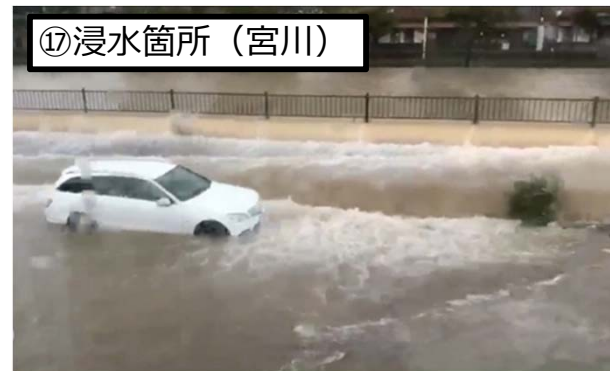
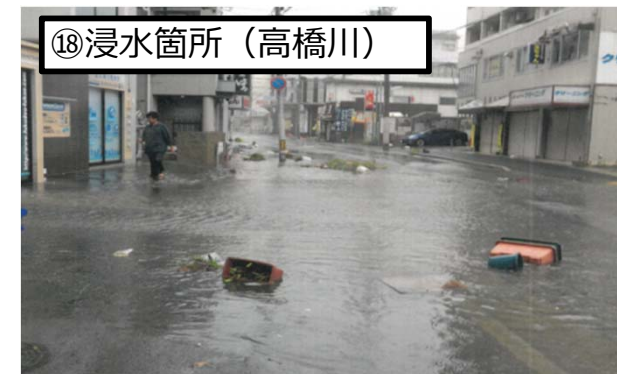
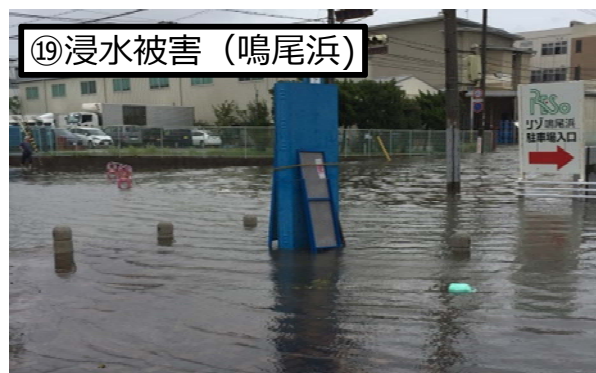
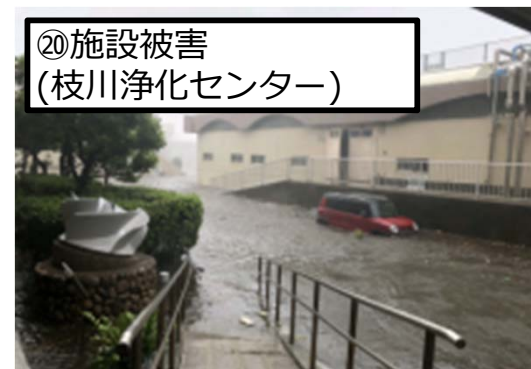
## ◆ 堤内地においても、浸水被害が発生した。

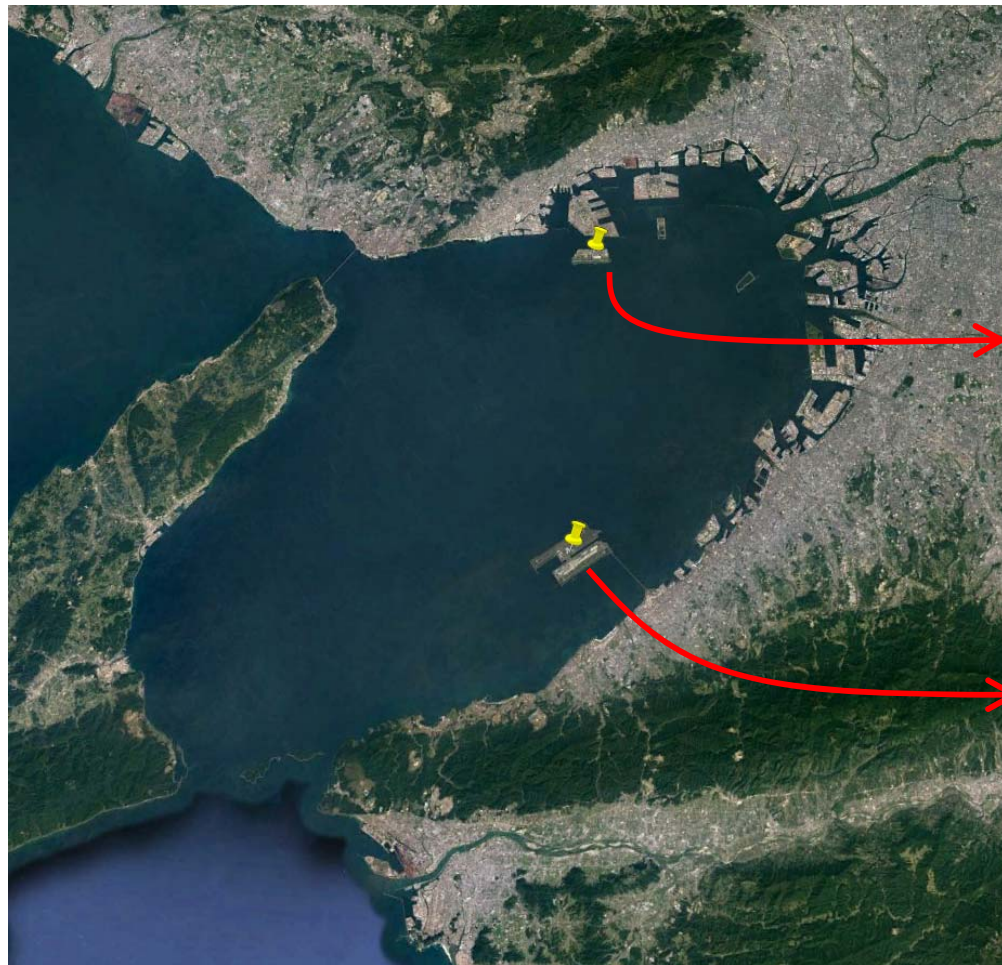
- ◆ 海上風に近い地点として、神戸空港、関空島の観測値と比較した。
- ◆ 各地点の風速・風向の観測値を概ね再現した。

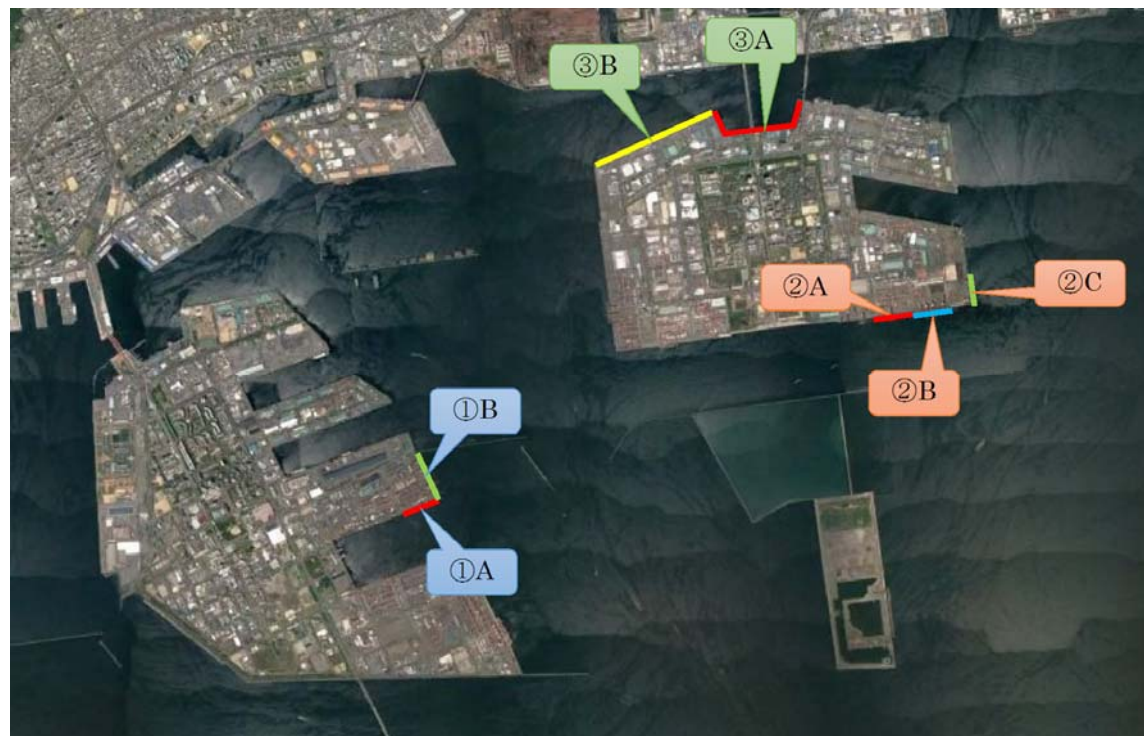
◆ 六甲アイランドの一部では最高潮位が岸壁天端高より高い結果となった。一方、ポートアイランドでは潮位は岸壁天端高を越えず、高波によって浸水した可能性がある。

- ・神戸港ポートアイランド(PC-18): 潮位は天端高を超えず、高波で浸水した可能性。
- ・神戸港六甲アイランド(RC-6,7): 潮位が天端高を超え、越流した可能性。
- ・大阪港夢洲コンテナターミナル(C-12): 潮位は天端高を超えず、高波で浸水した可能性。
- ・大阪港国際フェリーターミナル: は、潮位が天端高を超え、越流した可能性。
- ・尼崎西宮芦屋港甲子園浜地区: 西側は潮位が天端高を超えて越流、東側では潮位は天端高を超えず、高波で浸水した可能性。

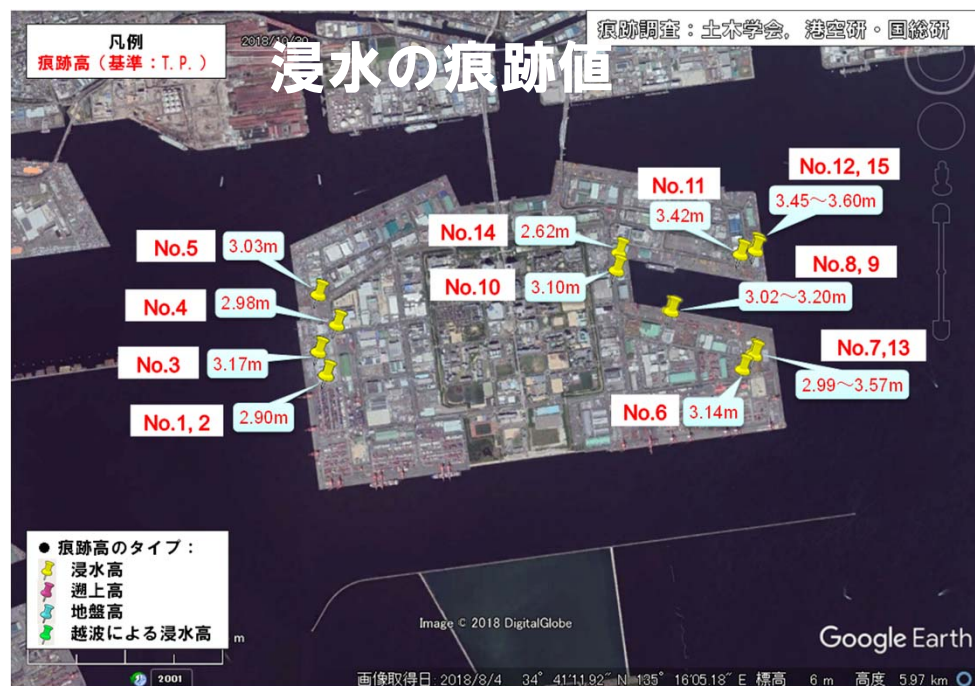
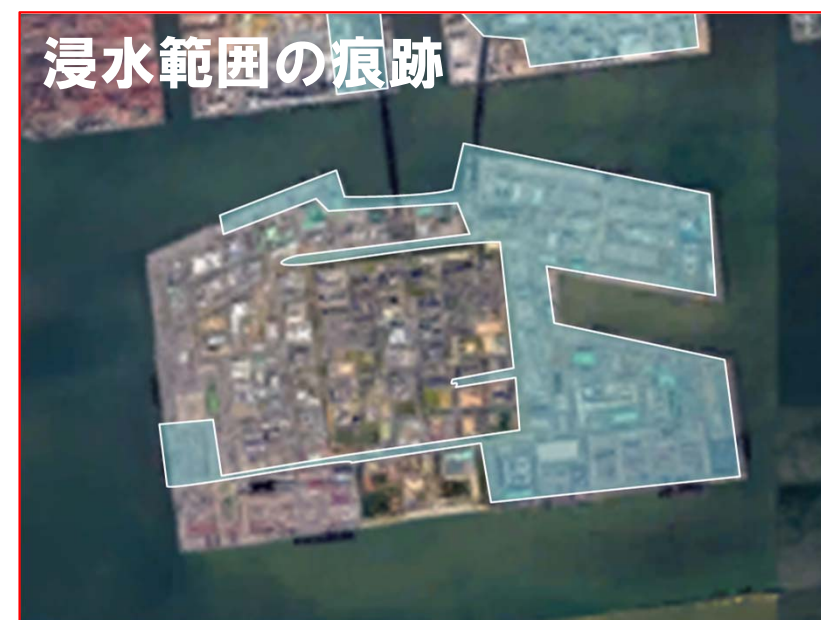
◆ 浸水シミュレーションの浸水範囲は、痕跡値を概ね再現した。

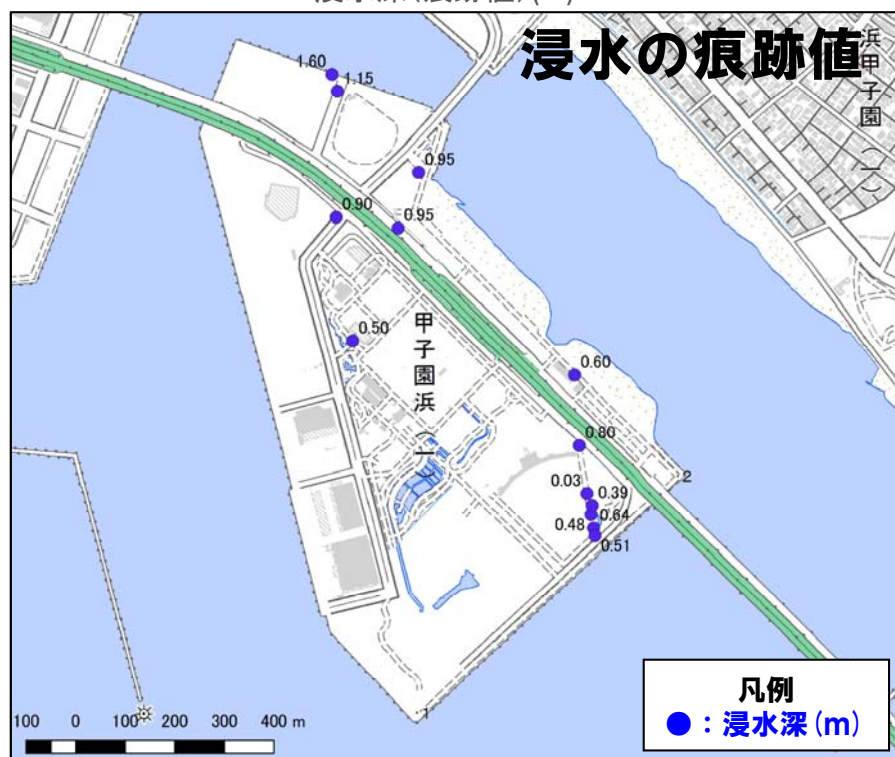
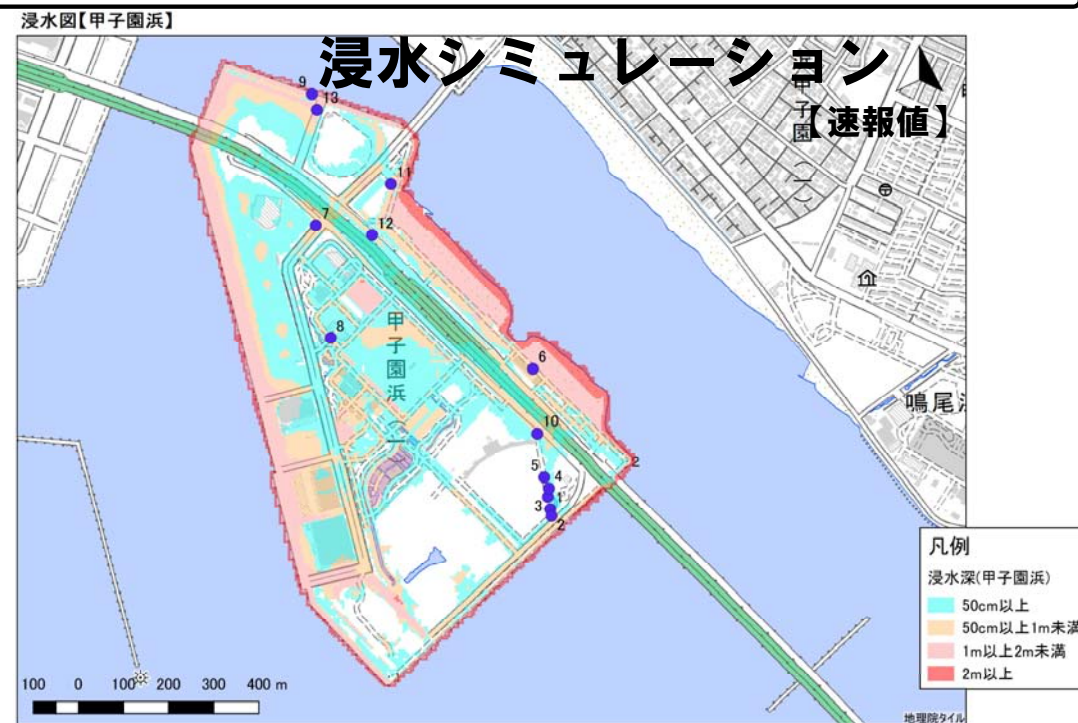
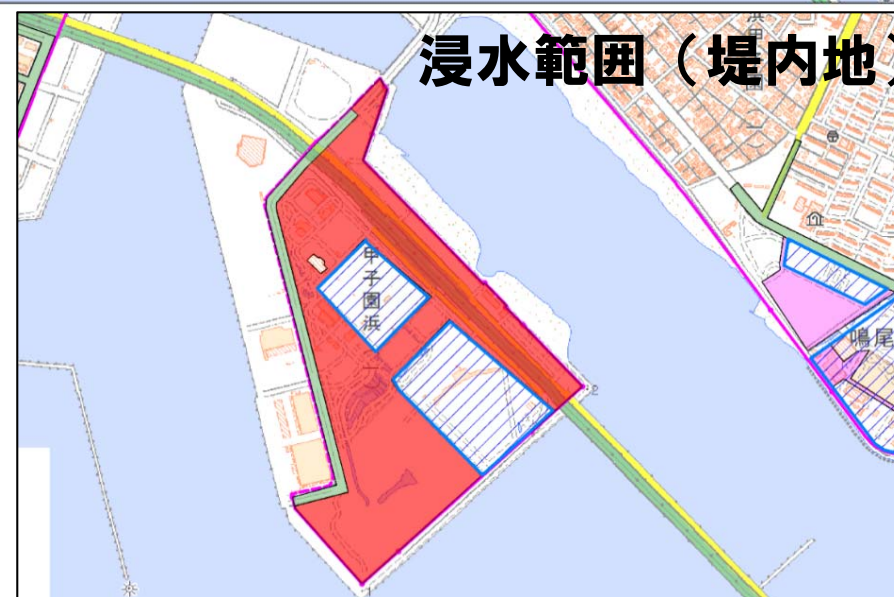
◆ 浸水実績とシミュレーション結果での浸水範囲・浸水深は概ね一致した。
