舞鶴港における将来計画を見据えた岸壁の老朽化対策に関する技術的検討について

川端 稔教¹

¹近畿地方整備局 神戸港湾空港技術調査事務所 設計班（〒651-0082兵庫県神戸市中央区小野浜町7-30）。

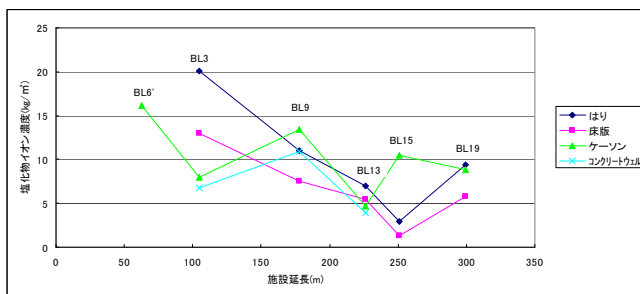
表-1 塩化物含有量分布

塩分含有量試験の結果、多くの箇所でも腐食発生限界塩化物イオン濃度2.0kg/m³を上回っており、鉄筋の腐食が進行し易い環境にあることが判明したが、L.W.L. 以下では、酸素の供給が極めて少ないため、塩分濃度は高くても、鉄筋が腐食する可能性は低いと判断した。
