# 舞鶴港で貨物船が岸壁に衝突！ 損傷した栈橋を3次元解析で評価・復旧

高本 裕継<sup>1</sup>・石橋 伸司<sup>1</sup>

<sup>1</sup>近畿地方整備局 神戸港湾空港技術調査事務所 技術開発課

舞鶴港第4ふ頭地区-10m岸壁は、1968年に供用を開始した直杭栈橋構造の係留施設である。老朽化の進行が著しく、補修工事を計画していた。このような中、貨物船が、栈橋に衝突し損傷する事故が発生し、復旧方法を検討する必要性が生じた。通常、栈橋の設計では、横断面方向の2次元骨組構造解析を行うのが一般的である。しかしながら、栈橋の損傷状況を考慮すると、通常の2次元骨組構造解析での評価が困難と考えられた。そこで、復旧検討は、損傷した状態の栈橋を解析できる3次元有限要素解析を用いて行った。

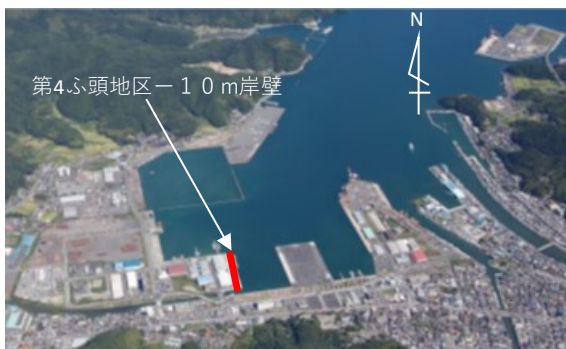
写真-1 舞鶴港第4ふ頭地区（航空写真）

舞鶴港第4埠頭地区-10m岸壁（以下、「当該施設」という）は高度経済成長期の初期に逼迫する木材需要に対応すべく、1968（昭和43）年度に竣工、供用を開始した施設である。岸壁水深10.0m、延長199.5mで設計対象船舶は10,000トンである。当該施設の設計供用期間は50年であるが、供用期間を超える現在も供用しており、近年は取扱貨物は主に合板などの木製品となっている。

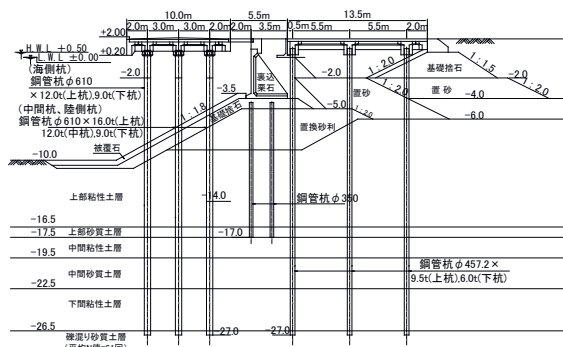
図-1 第4ふ頭地区ー10m岸壁断面図

岸壁の構造形式は、直杭式横桟橋であり、前面桟橋とその背後の土留護岸並びに背面の棚式桟橋と土留護岸の2重構造となっている。前面桟橋の鋼管杭の杭径はφ610mm、杭の下端深度はDL-27.0mとなっている。海底地盤は粘性土と砂質土の互層となっており、杭下端は平均N値=61回の礫混じり砂質土となっている。

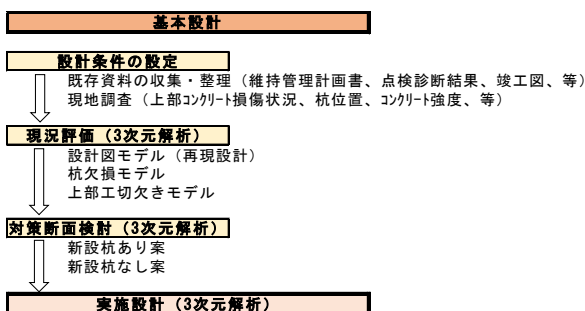
図-3 復旧検討手順フロー図

復旧検討の手順フローを図-3に示す。まず既存資料による当該施設の資料収集整理を行った。当該施設の設計は、昭和30年代に行われており、設計計算書は現存しなかった。そこで、維持管理計画書に記載のある当該施設の諸元や設計条件、点検結果などを基に設計条件の整理を行った。次に、事故後の施設現況を把握するため、現地調査を行った。現地調査では3.に記した損傷状況や鋼管杭と上部工の正確な配置や寸法、上部工（梁・床版）の現況確認などを行った。これらの作業を終えた後に3次元解析を使った検討を進めることとした。

ルとした。次に、杭が損傷した状況のモデル（以下、「杭欠損モデル」という）を評価し、さらに損傷した杭の上部工を一部切欠いた状態（以下、「上部工切欠モデル」という）での評価を行った。これらの評価結果をもとに対策断面の検討を行うこととし、対策断面として新設杭を設置する案と設置しない案を検討することとした。
