件名	「和歌山GPS波浪計事故調査・安全対策検討委員会」 中間とりまとめの公表について
----	---

# 和歌山南西沖GPS波浪計爆発事故についての調査・検討に関する中間とりまとめ概要①

和歌山南西沖GPS波浪計爆発事故についての  
調査・検討に関する中間とりまとめ

和歌山GPS波浪計事故調査・安全対策検討委員会

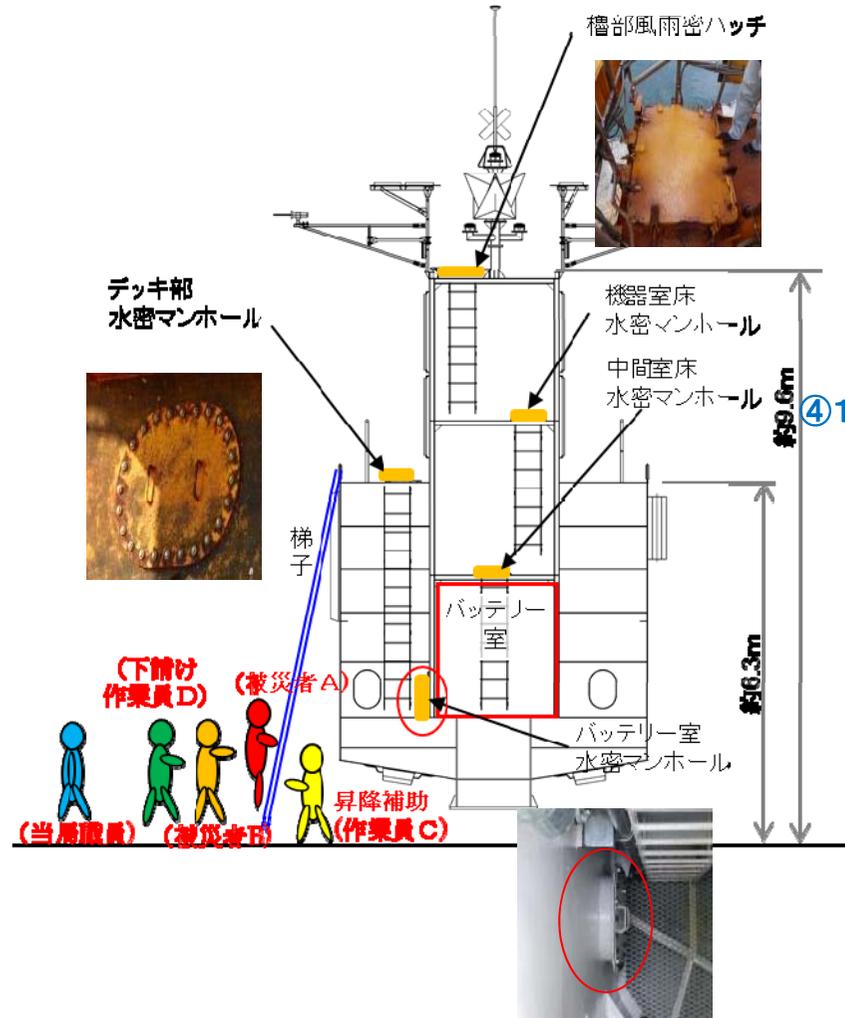
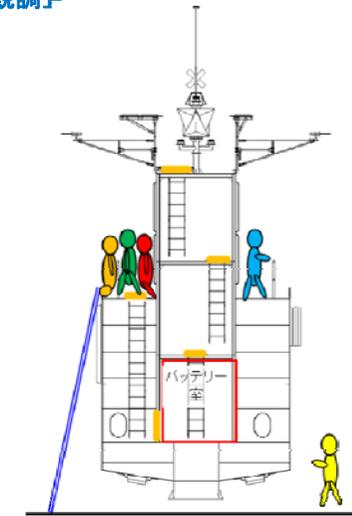
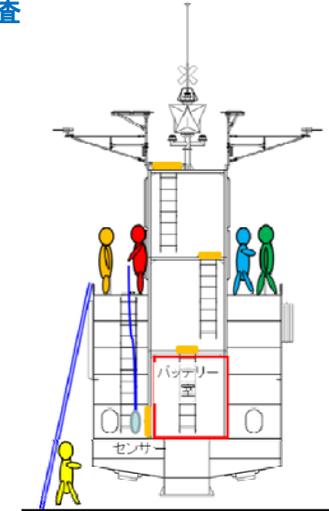
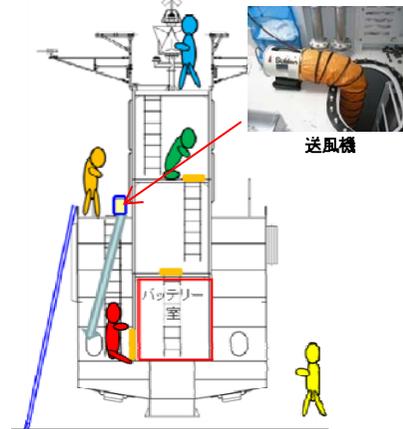
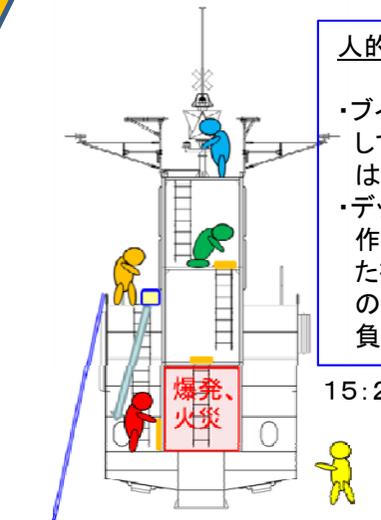
- ④14:30
- ・バッテリー室水密マンホール開放作業
  - ・機器室床水密マンホール開放作業
  - ・外観調査

- ⑤14:45
- ・バッテリー室から爆発・火災

- ・ブイ内部で作業をしていた被災者Aは死亡
- ・デッキ上で内部の作業を監視していた被災者Bはブイの外へ飛ばされ負傷

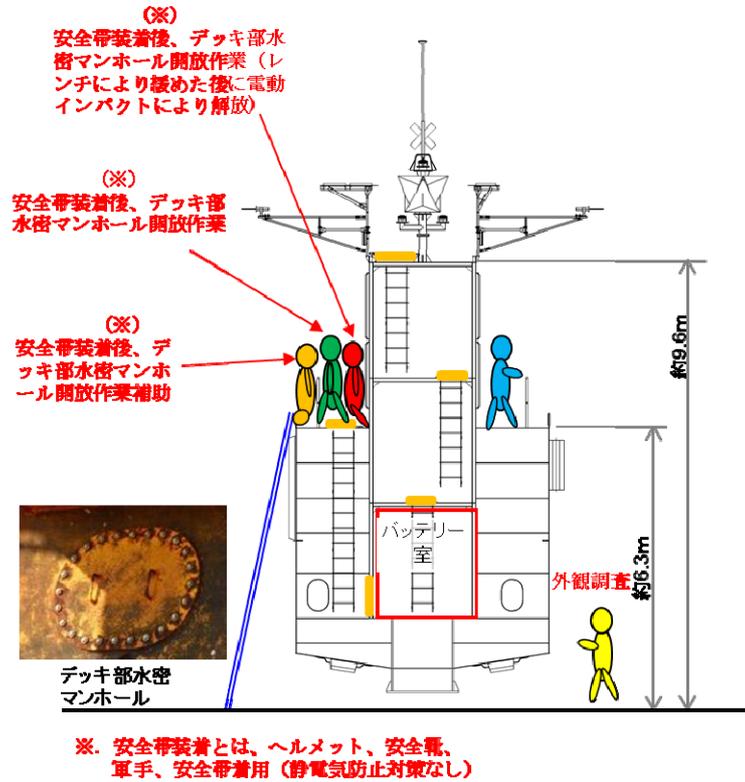
図 3 - 2 ( 3 ) 作業内容 (デッキ部水密マンホール開放作業)

保守・点検時の通常の経路とは異なるデッキ部水密マンホールより入室

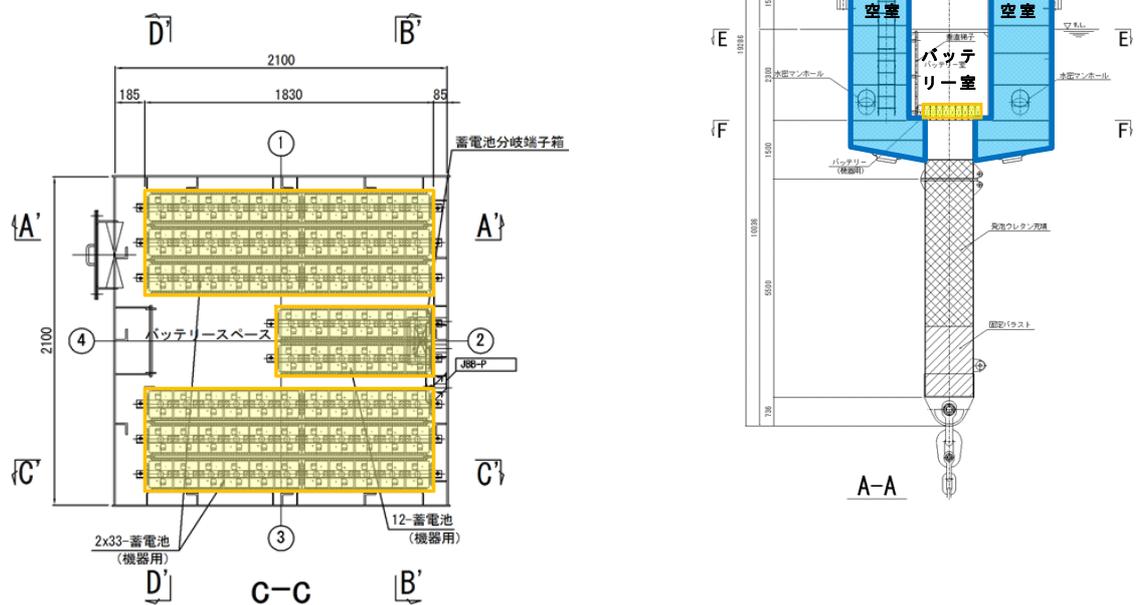
図4-1 バッテリー室と蓄電池の配置

バッテリー室は、図4-1に示すブイ本体の3層構造の最下層に位置している。また、バッテリー室は、ブイの外壁とは空室により隔てられた構造になっている（ダブルハル構造）。

同じく、蓄電池の配置も図4-1に示すとおりであり、バッテリー室内には、蓄電池以外の機器は設置していない。

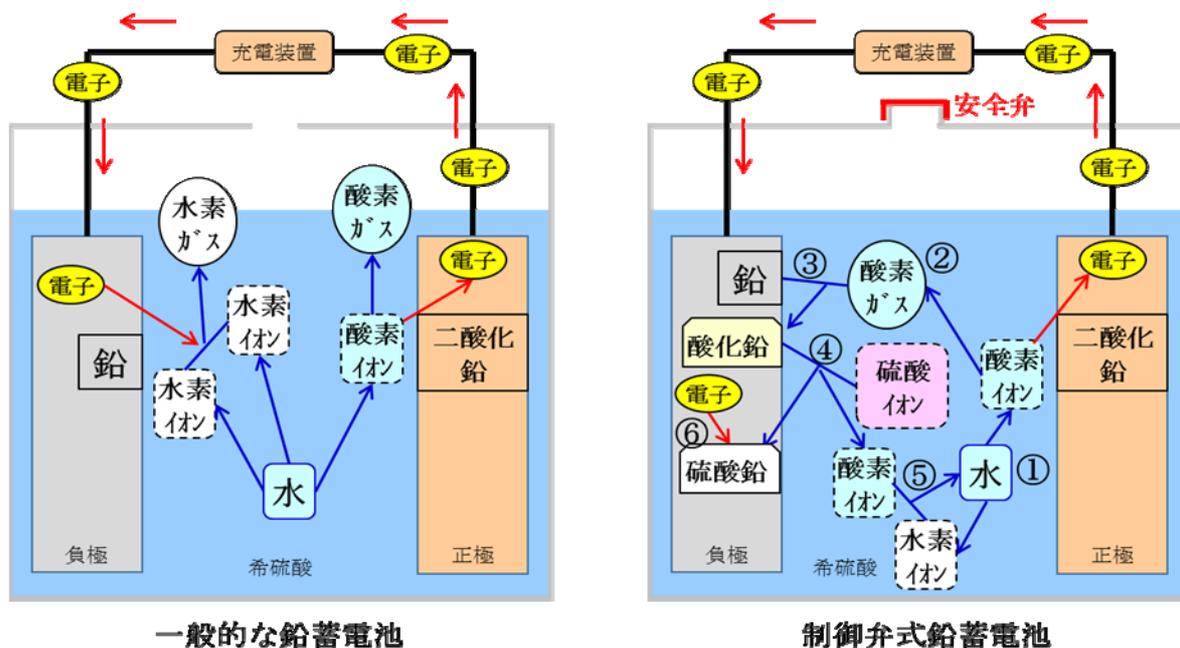
図 4 - 3 一般的な鉛蓄電池と制御弁式鉛蓄電池の充電時の原理

しかしながら、これらは化学的な反応を利用しているため、その反応効率は必ずしも100%とはならず、通常の使用においても僅かではあるが酸素ガスや水素ガスが発生することがある。また、蓄電池の能力を超えるような大きな電流で充電された場合や、電池内部に何らかの故障があった場合には、その内部で大量の酸素ガス、水素ガスが発生する可能性がある。このような場合、内部の圧力が上昇して蓄電池自身が破損するのを防止するため、制御（安全）弁が作動しガスが蓄電池外部へ放出される。

今回の爆発事故においては、制御弁から水素ガスが放出されていた可能性が考えられる。

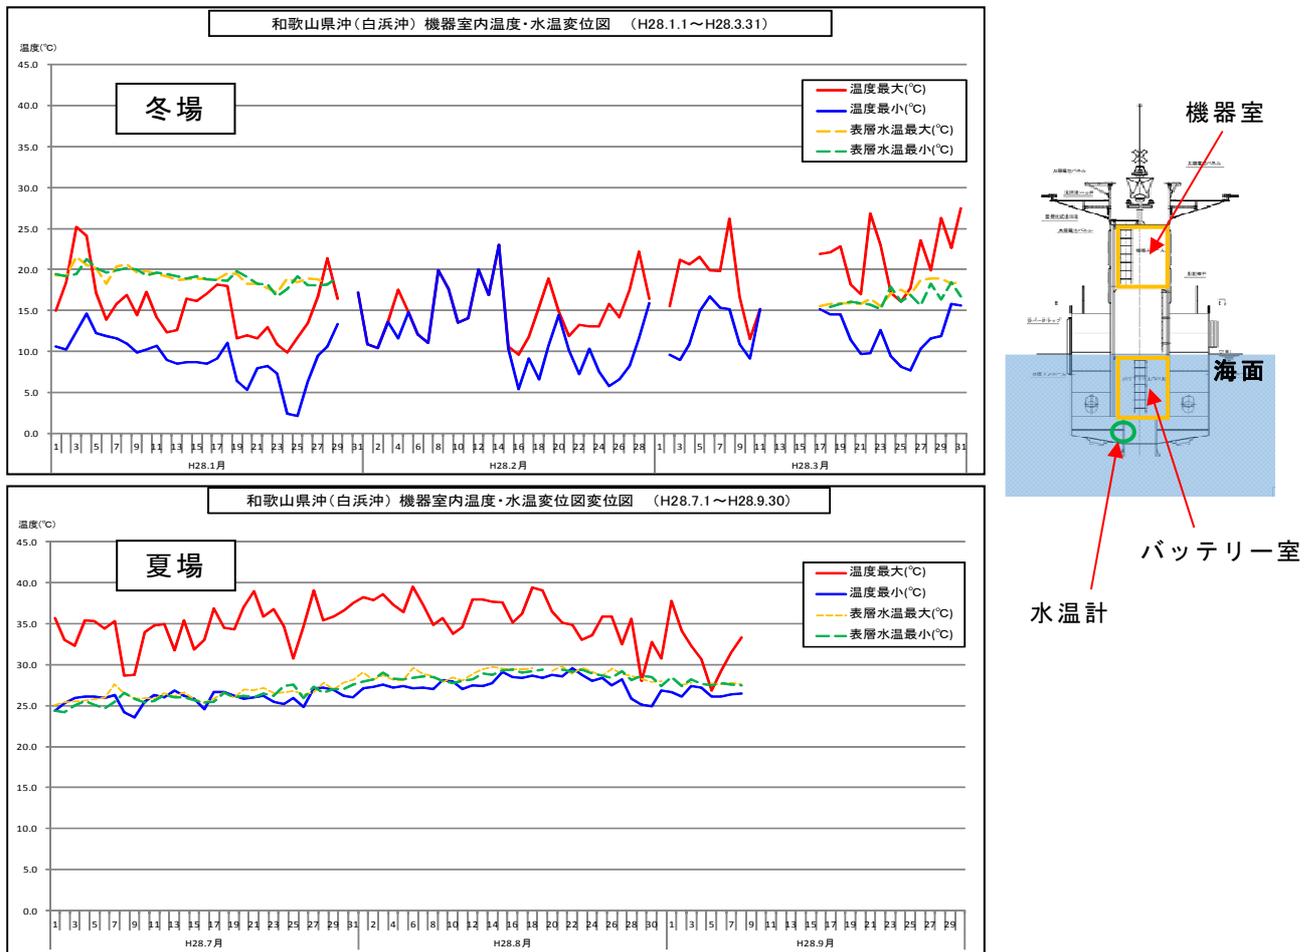
図4-6 機器室内温度・海水温の時系列変化  
(冬場：H28.1~H28.3、夏場：H28.7~H28.9)

鉛蓄電池の寿命は、温度変化により左右されると言われている。ここでは、鉛蓄電池の設置環境として、室内の温度変化について整理する。実際には、バッテリー室内の温度は計測していないため、機器室内の室温及び海水温から推測する。機器室内の温度、海水温の変化を図4-6に示す。夏場は機器室内の最高気温は30℃以上の高温が続いており、冬場は最低室温が5℃を下回るような時もある。一方、海水温については夏場、昼夜問わず25~30℃で、冬場は15~20℃で安定して推移している。バッテリー室は機器室より下層で海面付近若しくは海面下となることから、機器室内の室温よりは海水温に近い温度で安定していたと考えられる。つまり、温度面からは鉛蓄電池の設置環境に問題はなかったと推測される。

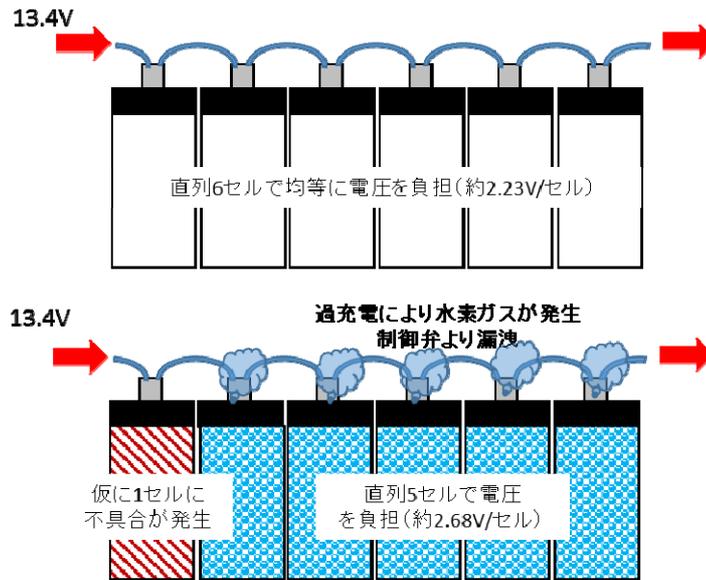
図 4 - 8 直列配置による一部劣化による過充電のイメージ

しかしながら、仮に直列接続された電池の内1セルがその機能を失った場合には、5セルの直列接続に13.4Vの電圧が掛かることになるため、蓄電池1セル当たりの充電電圧は $13.4V/5 \text{セル} = 2.68V/\text{セル}$ と一般的な充電電圧を上回る事となる。このような場合、充電器は2.68V/セルになるまで、その出力を高めて蓄電池への充電を続けるため、それまで機能を失っていなかった正常な蓄電池が過充電状態となる。

水素ガスの放出は、一部の蓄電池が機能低下した結果、正常な蓄電池が過充電状態となって発生した可能性がある。

なお、平成 23 年以降 3 回（平成 23 年 10 月 4 日、平成 26 年 9 月 19 日、平成 28 年 3 月 17 日）、バッテリー室を開放して蓄電池の点検を実施しているが、その際、異常な水素ガスの発生は確認されていない。このことから、一部の蓄電池で劣化が進んでいたものの最後にバッテリー室を開放した平成 28 年 3 月までは、爆発に至るほどの水素ガスが発生するような状況には至っていなかったものと推測される。

平成 28 年 8 月以降、経年劣化等の何らかの要因で蓄電池が急速に劣化し、その結果、正常な蓄電池に過充電が生じ、制御弁式鉛蓄電池のガス吸収能力を超える多量の水素ガスが発生、バッテリー室に滞留したと考えられる。

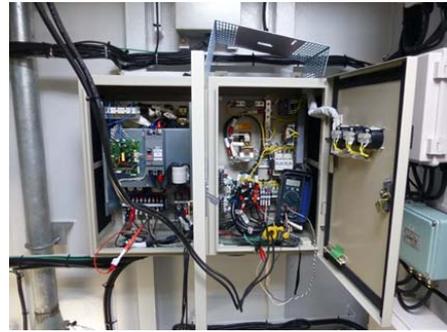
写真 4 - 5 電圧測定状況

CH1 (DC コンバータ内：発電電圧) 96.00~ 99.75 V (設計値 86V)  
CH2 (充電制御装置) 13.437~13.463 V (設計値 13.4V)

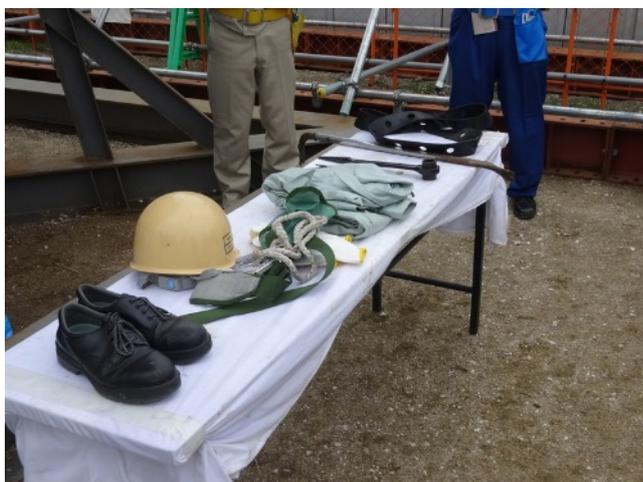
写真 4－6 作業員の装備（当時着用していたものと同種）

着火の可能性としては、装備品等による静電気、金属同士の火花、電動インパクトレンチによる可能性が考えられる。事故当時の作業員の話によると、バッテリー室の水密マンホールのナットを電動インパクトレンチで緩め、取り外した後、ゴムパッキンにより密着したままの水密マンホールを引っ張って外した時に爆発が発生したとのことである。このことから、電動インパクトレンチが爆発の直接の原因とは考えにくい。

ライトについても電池式懐中電灯、コンセント式ライトを用意していたが、爆発時に使用していたかは不明とのことである。

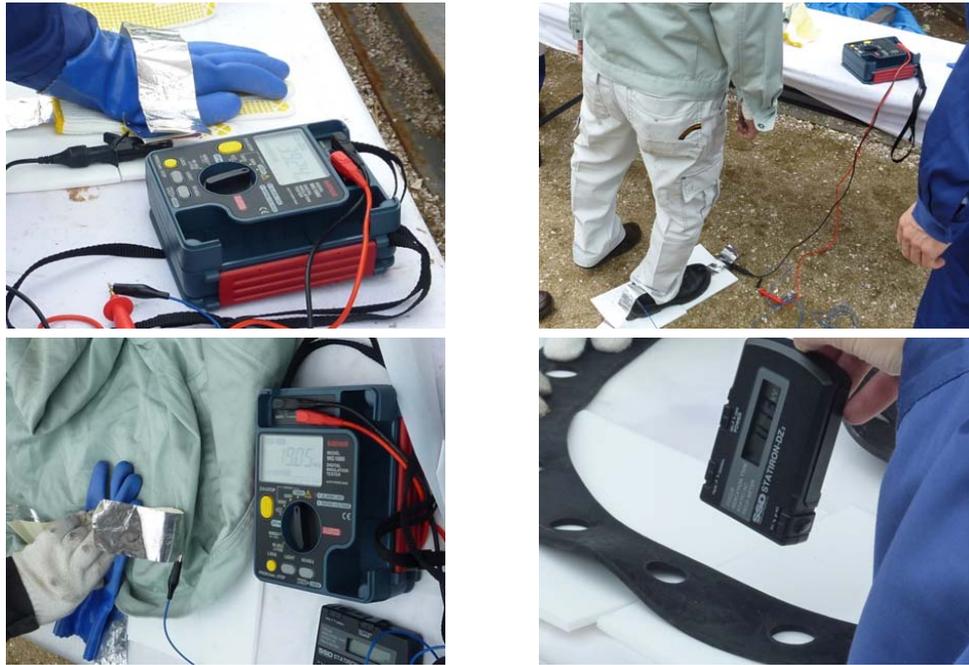
写真 4-7 漏洩抵抗測定と帯電測定の状態

現地調査時と事故当時では湿度が 40% と 80% で大きく違いがある。したがって、あくまで現地調査時の値は参考値でしかないが、安全靴の漏洩抵抗は 1,000 M $\Omega$  を超えており、事故当日の気象条件を踏まえても、安全靴の漏洩抵抗が軍手や作業着より大きく、人体や水密マンホールのフタが帯電しやすい状態であった。

また、軍手、作業服、水密マンホールのゴムパッキンについては、安全靴に比べて漏洩抵抗は 2 桁小さかった。

ゴムパッキンの剥離帯電や摩擦帯電が生じたと仮定した場合について、新品のゴムパッキンに対し軍手や金属棒でこすり、帯電するかどうかを確かめる帯電測定を実施した。測定には、非接触型の表面電位計を用いた。結果としては、表 4－4 のように、帯電はほとんど起こらなかった。測定状況を写真 4－7 に示す。

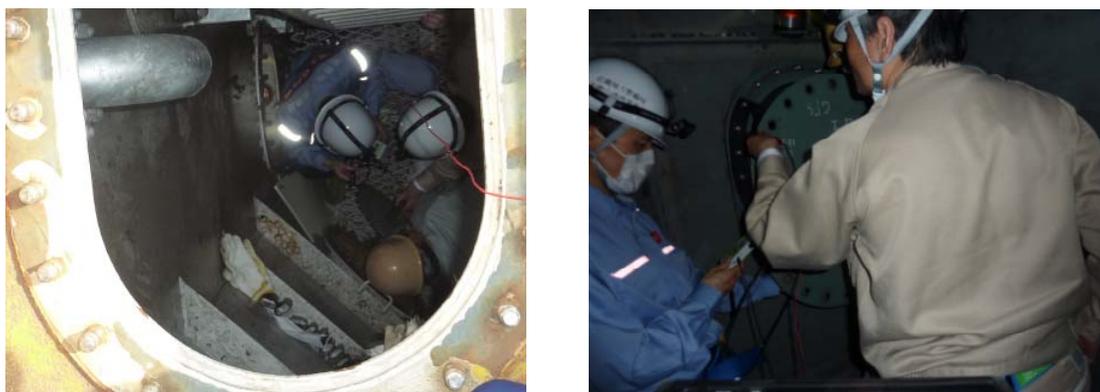
写真4-8 ゴムパッキン表面帯電量の調査状況

表4-5に示すように水密マンホール①～③においては、金属フタとゴムパッキンとの剥離帯電による人体及びゴムパッキンの表面電位変化はとらえられなかった。これは、事故後、人の出入りが激しく、ゴムパッキンについても新品または、事故当時とは別の箇所の水密マンホールに設置されていた旧品を使用したためと推測される。また、水密マンホールをはずしたときの感触も、ナットをはずした時から水密マンホールがブイ本体から浮いている様であり、密着が弱くすぐにはずれたとの感想を調査員が述べている。

水密マンホール④においては、表面電位の変化が確認できた(位置は図4-10参照)。これは、一旦、水密マンホールは開放されているが、事故当時と同じ水密マンホールのゴムパッキンを締め込んだため、事故当時と同様な状態が再現されたためと推測される。また、ナットをはずしても水密マンホールは密着しており、水密マンホールをはずす際には、ベリベリという音がでるほどであったとの感想を調査員が述べている。そのため、設置後9年間も開放せずに、爆発事故時に初めて開放した水密マンホールの状況に近いのは、水密マンホール④であり、実際はもっと密着していたと思われる。

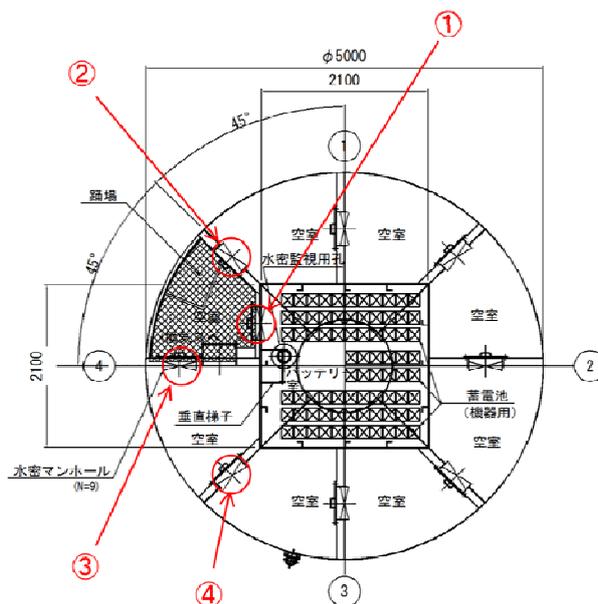
図 4 - 1 0 表面帯電量調査位置図

① (事故のマンホール)	②	③	④
気温/湿度	26.2℃/54.1%	26.4℃/52.3%	26.3℃/49.7%	27.1℃/52.3%
再設置したゴムパッキン	新品	新品	旧品 (別の箇所の物)	旧品 (同じ箇所の物)
ゴムパッキンの設置期間	2 日	2 日	15 日	15 日
蓋 (kV)	0	0	0	1.014
パッキン (kV)	0	0	0	-18.03
静電容量 (pF)	300	-	-	-

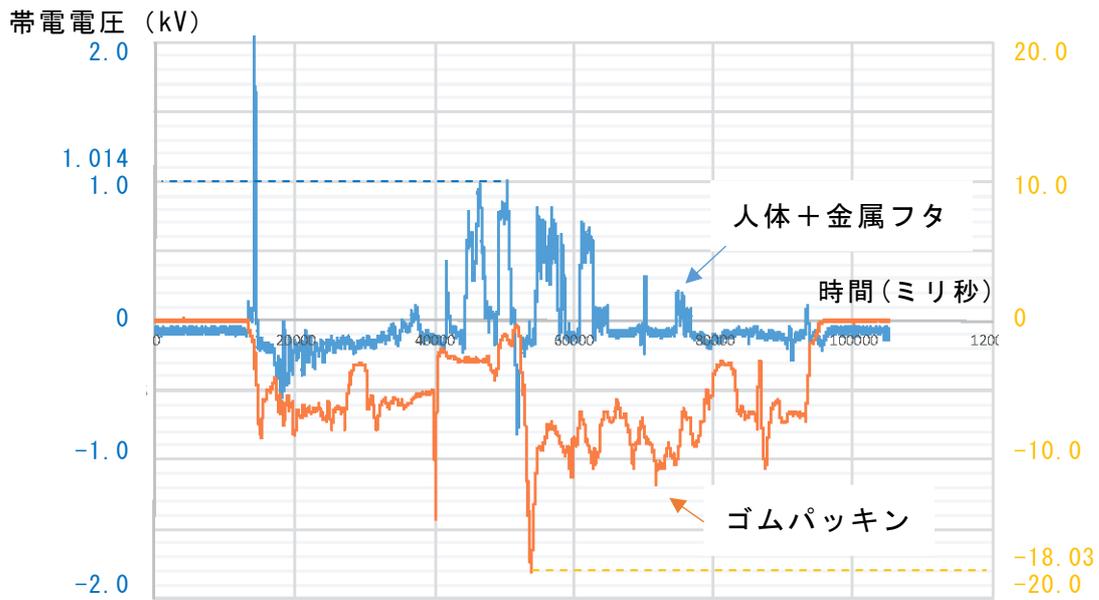
図 4 - 1 1 人体+金属フタとゴムパッキンの電位変化

したがって、放電エネルギーが最小着火エネルギーを超えているので、着火の可能性はあるものと考えられる。

このことから、漏洩抵抗の高い安全靴を履いた状態で、人がマンホールを持ちブイから剥がしたときに帯電が起こり、漏洩抵抗が大きいため、電圧がしばらく残り、その間に水密マンホールとボルトの間で放電が生じ、水素ガスに着火したとの一つの仮説が考えられる。
